**ACTEC**  
CONSOLIDATION DE STRUCTURE

## Renforcement Structure Cave

Dégradation des planchers hauts sur caves  
Traitement des planchers hauts sur caves

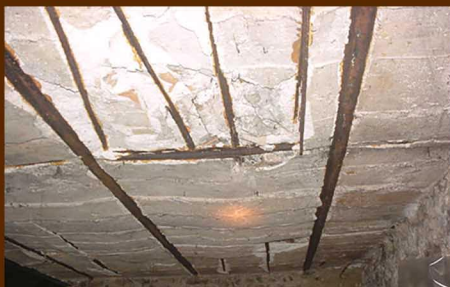
Les caves mal ventilées (sopiriaux bouchés suite à des travaux d'aménagements de magasins par exemple...) et subissant des infiltrations d'eau provenant des terres saturées de remblais et des terres sous fondations, sont généralement le siège de phénomènes de condensation sur tous les thermiques,

Le long des tuyaux d'adduction d'eau froide principalement et provoquant la corrosion des cuivres (sans gravité puisque la première couche d'oxyde de cuivre, vert de gris, protège le cuivre sain.)

Le long des poutrelles, cavaliers et fentons des dalles de rez

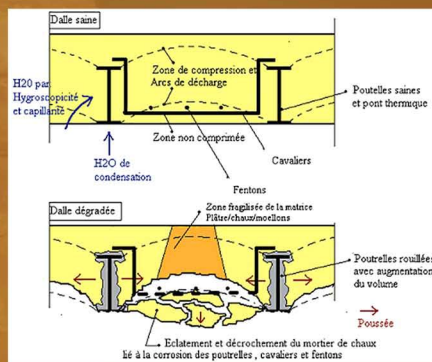
Cas d'un matrice en plâtre/chaux dans laquelle sont noyés des moellons calcaires :

La condensation associée au coefficient de capillarité élevée du mortier bâtard de remplissage (hygroscopicité), provoque la corrosion des poutrelles et de la nappe d'acier inférieure. Les conséquences de cette corrosion sont les suivants: Perte d'inertie des poutrelles et donc de leur reprise du moment de flexion. La corrosion de l'âme en est la cause principale. Augmentation de volume des poutrelles et compression horizontale qui, en association avec la corrosion des aciers de la nappe inférieure, provoque le décrochement de la partie inf. du mortier de remplissage, non soumise à l'effet de voûte

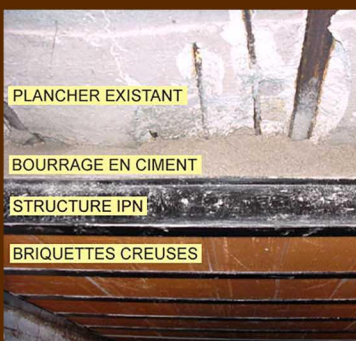
Une solution couramment adoptée consiste à mettre en place une structure indépendante par IPN qui permet de soutenir la structure existante par le sous-sol.  
 Les IPN sont alors reliés par des briquettes creuses au dessus desquelles un bourrage à reflux est fait en mortier de ciment. Les hourdis en mauvais état étant retirés au préalable.

Les aciers mis en place sont traités au « minium » au préalable sur toutes leurs faces et les poutres en mauvais état sont renforcées.  
 Au total la hauteur sous plafond de la cave est amputée de 20 cm environ nécessitant la découpe des cloisons en partie haute.  
 Puisque ces cloisons en bois sont en mauvais état et de nature à gêner le chantier : elles sont déposées durant le chantier et remplacées par de nouvelles cloisons en brique pleine.

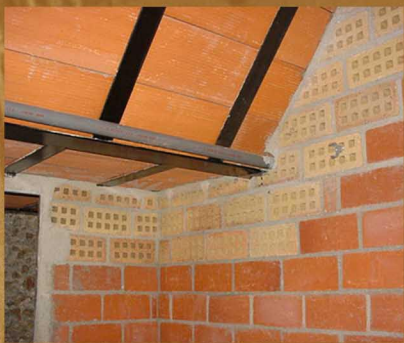
Des aérations naturelles hautes et basses sont mises en place par des conduits rigides rectangulaires de 20x30, les aérations existantes sont élargies et le renouvellement de l'air est amplifié par un extracteur électrique permanent relié au tableau des services généraux.

La circulation de l'air est assurée à l'intérieur de la cave par la mise en place de plusieurs rangées de briques ajourées en parties haute et basse des cloisons.

Cette solution a pour mérite d'assurer le renouvellement de l'air malgré l'encombrement des caves.
